金属钎电子束焊接几何缺陷控制工艺

摘要: 针对钎开展了电子束焊接研究, 发现在焊缝表面存在凹陷及内部存在钉尖的几何缺陷, 分析了焊缝表面凹陷及飞溅的成因, 认为焊缝间隙是导致焊缝凹陷的主要原因。通过控制零部件组装配合量解决了焊缝凹陷过大的问题, 明显控制了飞溅, 进一步通过改进清洗工艺彻底消除了飞溅缺陷。对焊缝内部的钉尖及根部气孔的成因进行了机理分析, 认为电子束焊接的成形机制及锁底焊缝结构是导致内部缺陷产生的主要原因。通过试验得到了聚焦电流对焊缝根部钉尖尺寸的影响规律, 采用上聚焦的方式焊接可以使钉尖得到有效的控制, 再通过引入圆波扫描电子束焊接彻底解决了钉尖及根部气孔缺陷。焊后对焊缝进行了表面检验、渗透检验、金相检验、腐蚀性试验等, 各项检测指标均满足要求。

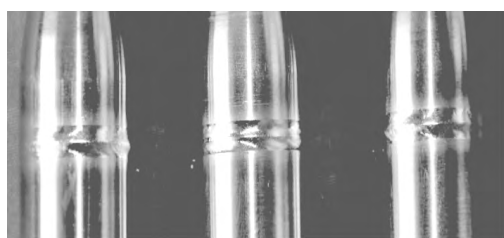
图 2 环焊缝凹陷

据设计要求, 钎控制棒产品的焊缝经修磨后凹下量不允许大于 0.05 mm, 个别焊缝在未修磨前的凹下量最大值 (S_{\max}) 已经超过了 0.05 mm, 其凹陷呈现出焊缝中间高, 两侧下凹, 如图 2 所示, 对焊缝的力学性能将产生一定影响。此外, 焊缝周边的飞溅以熔化的金属呈小球状逸出熔池表面的方式存在, 散布在焊缝周围 1~2 mm 的范围内, 如图 3 所示。飞溅在一定程度上造成了焊缝不饱满, 可能会对焊缝力学性能产生影响, 影响产品表面质量, 清除时会有损伤产品的风险。

凹下量 0.08 mm 凹下量 0.1 mm 凹下量 0.05 mm

观察发现焊缝存在凹陷往往也伴随着飞溅的出现, 焊缝凹陷越严重, 飞溅数量和尺寸越大。认为除焊接工艺参数外, 焊缝间隙也会影响焊缝凹陷, 焊缝间隙过大, 熔池未能完全填满间隙, 金属在电子束作用下发生蒸镀, 能够填充在间隙中的液态金属量减少, 液态金属凝固后便形成凹陷。钎管内径与钎端塞配合面外径之间的配合量影响着焊缝间隙。钎管内径与钎端塞配合面外径的设计配合量 (t) 为 $-0.017 \text{ mm} \leq t \leq +0.012 \text{ mm}$, 属过渡配合。经统计, 试样的配合量与焊缝表面成形见表 2。焊接面配合量直接导致了焊缝表面凹陷及飞溅程度不一。当 $-0.005 \text{ mm} \leq t \leq +0.005 \text{ mm}$ 时, 焊缝大多未出现凹陷, 或凹下量很小, 而 $t \leq -0.005 \text{ mm}$ 或 $t \geq +0.005 \text{ mm}$ 时, 焊缝凹下量均超过了 0.05 mm。由于钎管壁厚较厚, 过盈配合量过大, 则钎端塞无法被完全压入钎管, 造

成焊接面贴合程度不一, 肉眼无法分辨其贴合程度, 焊后造成焊缝凹下量不满足要求; 间隙配合量过大, 则有可能在工件旋转对焊时松动, 造成焊接面贴合不紧密, 或者焊接过程中由于焊缝收缩将未焊接部位的间隙拉大, 造成局部贴合不良, 导致焊缝凹下量过大。钎管内径和钎端塞配合面外径之间的配合量控制在 $-0.005 \text{ mm} \leq t \leq +0.005 \text{ mm}$ 以内, 可解决焊缝凹下量过大的问题。

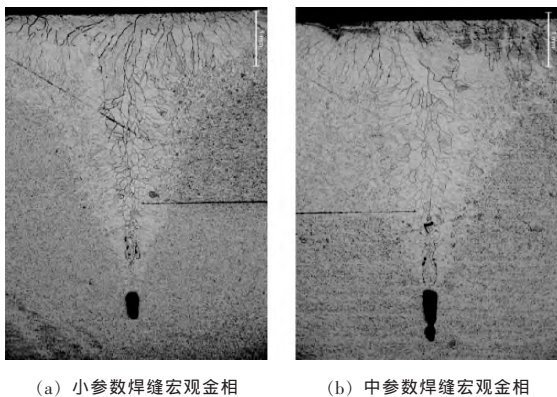
图4 环焊缝宏观金相

孔的缺陷,如图4所示。根据以往焊接类似结构合金的经验,在保证熔深的前提下,适当降低焊接速度,减小焊接束流,加速气泡逸出熔池的方法进行焊接试验,通过观察发现该根部缺陷并未得到改善。经分析认为,该种根部缺陷形貌和出现的位置与电子束焊接中常出现的钉尖(spiking)和伴随其发生的根部气孔(root porosity)极为相似,即为非熔透焊缝的根部形成的狭长空腔将焊缝金属和母材分割开,通常出现在焊缝根部,导致熔深不均匀,影响焊缝有效熔深评估,同时也相当于引入了开裂源,对钎控制棒在堆内高温高压的复杂工况下长期运行的安全性存在隐患。

据相关文献报道,导致钉尖及根部气孔的产生可能与电子束焊接形成机制有关,往往在深熔焊过程中出现^[4]。在非熔透焊缝电子束焊接时,焊缝底部的某些区域的熔化超过了正常熔深,束流作用于焊缝底部,汽化金属推动液态金属向上运动,阻碍上方液态金属的向下流动与填充,形成钉尖。另外,随着金属蒸汽的液化和小块凝聚,钉尖根部变得圆滑,形成了如同气孔的形貌,根部气孔与常规气孔的形成机制不同,钉尖是导致根部气孔出现的直接原因。由于脉冲作用下的电子束并不稳定,焊缝中的钉尖缺陷深浅形状并不一致^[5]。

由图5可知,聚焦电流的变化直接影响钉尖长度及形貌,钉尖长度 Δh_p 随聚焦电流增大而减小,即电子束在焊缝根部的能量密度越大,钉尖效应越严重,下聚焦、全聚焦、上聚焦的聚焦方式下钉尖长度逐渐减小。但将聚焦电流增大至740 mA时仍未将钉尖消除,若继续增大聚焦电流,可能无法将焊缝焊透,若通过继续增加焊接束流提供更多的热输入增大焊缝熔深,可能由于过热或过烧影响组织。故在保证熔深和焊缝组织的前提下,适当提高电子束焦点位置,降低能量密度,使焊缝熔深根部的形貌由尖状改为较平滑的碗状,明显地改善了焊缝根部钉尖长度,但无法完全消除。

此外,改善熔池内部液态金属的流动方式,也可能从电子束焊接成形机制上对钉尖有所改善,增强电子束在熔池内部对液态金属的搅拌扰动作用,打乱液态金属的固有流动方式,在钉尖形成初期便填充在其中。故在聚焦焊接中固定热输入,采用适当的上聚焦方式,引入圆波扫描,通过变化扫描频率进行焊接。从表3中的试验结果可知,随着扫描频率的提高,钉尖长度减小,当扫描频率高于200 Hz时,钉尖彻底消失。但当扫描频率为400 Hz时,焊缝出现咬边现象,这说明在聚焦焊接中对熔池的搅拌作用过大,导致焊缝表面成形不规则,咬边严重,依靠散焦焊无法完全将其修饰平整光滑。事实证明,在保证熔深及表面成形的前提下,采用上聚焦方式圆波扫描电子束焊接,在适当的扫描频率范围内可以完全消除钉尖及根部气孔。
